# **« CONSEQUENCES DU LOTISSEMENT ANARCHIQUE ET OCCUPATION DES ZONES NON AEDIFICANDI SUR L'ENVIRONNEMENT ET LA SANTE HUMAINE EN VILLE DE BENI (RDC) »**

**Par BATWANA TUPI Martin**

**Chef de Travaux à l'Institut Supérieur Pédagogique Oicha.**

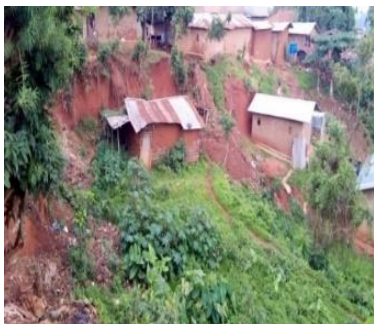
C/ Ruwenzori Cellule Mupanda

❖ Ci-dessous les images de glissement de terrain en ville de Beni.

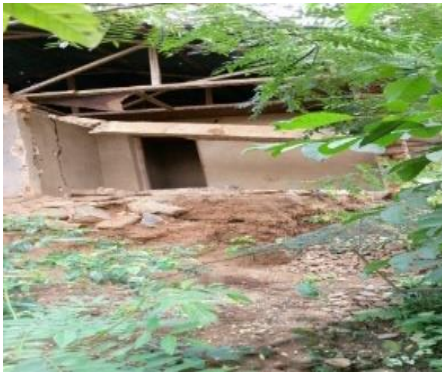
**C/Bungulu cellule Mbanivuka**

❖ **Images de destruction des maisons**

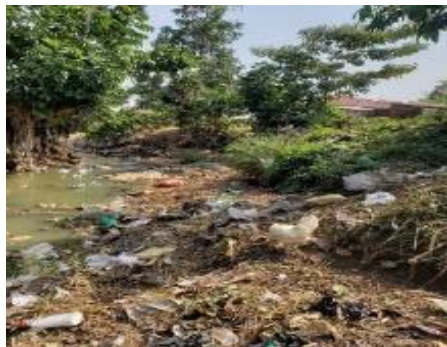
❖ **Images de déchets jetés dans les rivières en ville de Beni**

**C/Bungulu, Q /Cité- Belge. Rivière kamukopi**

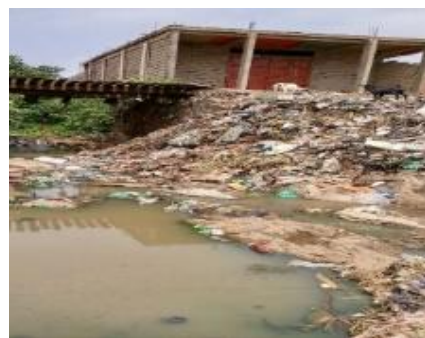
**C/Ruwenzori, Q/Mabakanga. Rivière kibakanga**

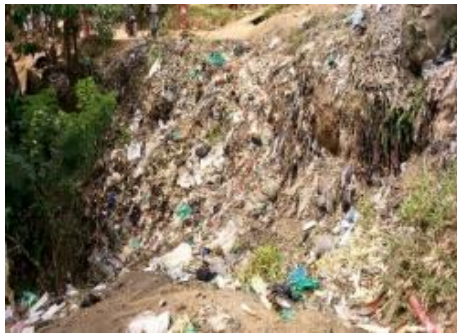
**C/Beu,Q/Biautu. Rivière kilokwa**

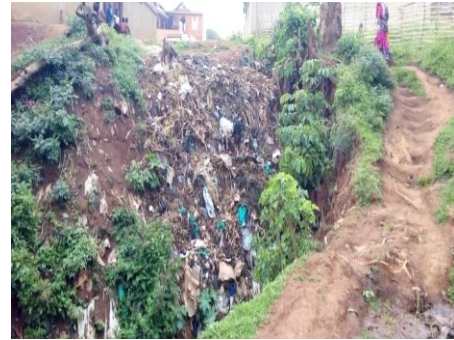
**C/Beu,Q/Biautu. Rivière kilokwa**
